REABILITAÇÃO NÃO ESTRUTURAL DE FACHADAS DE EDIFÍCIOS – CASO DE ESTUDO

Tiago André Gomes Bota

Reabilitação não estrutural de fachadas de edifícios  
– Caso de estudo

Mestrado Engenharia Civil e do Ambiente  
Escola Superior de Tecnologia e Gestão

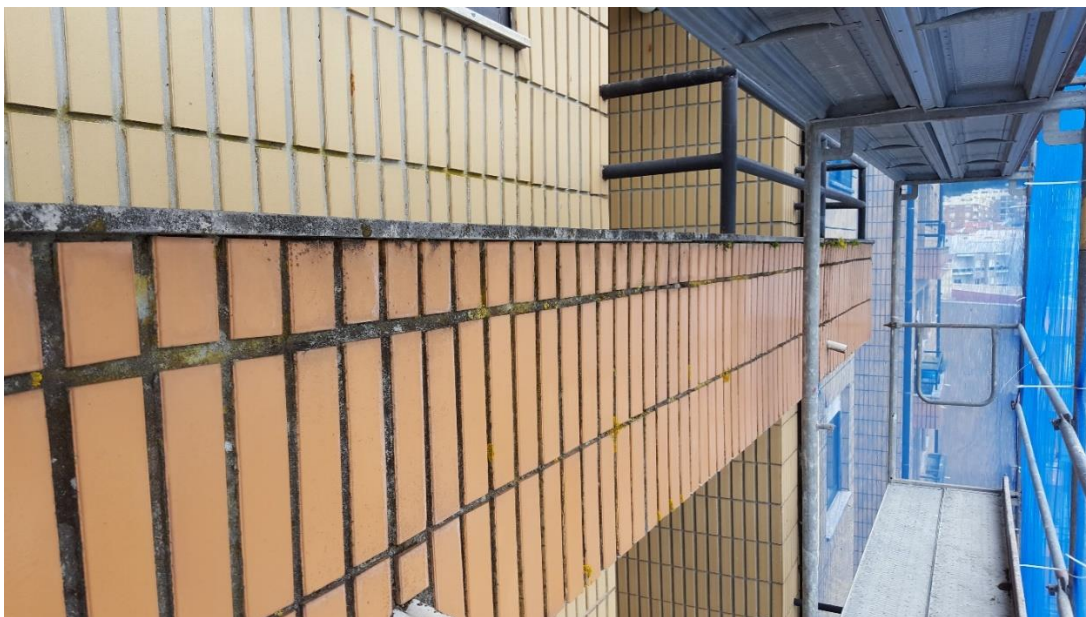
*Figura 14: Foto da fachada do edifício pondo em evidência as lajetas "Litocer" com junta aberta*

Este edifício fazendo parte do parque edificado dos anos 80 necessitava de manutenção e apresentava diversas anomalias e patologias que requeriam a intervenção de forma a mitigar e/ou resolver os défices que existem, prolongando assim a vida útil do edificado.

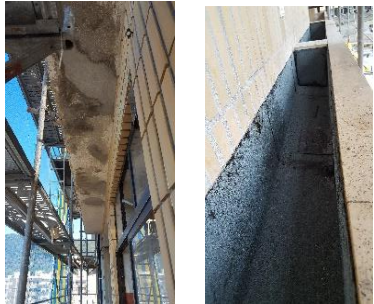
e aplicação de novo material do mesmo tipo com cimento cola melhorado.	
Deterioração e destacamento do revestimento em reboco pintado dos tetos das floreiras	Saneamento picagem e posterior regularização com argamassa de cimento e areia com acabamento areado. Saneamento e aplicação de impermeabilização com tela asfáltica mineral autoprotégida.

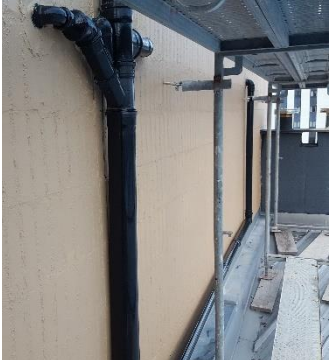
Oxidação e deterioração das fixações mecânicas, abraçadeiras, dos tubos de queda das águas pluviais	Desmontagem das abraçadeiras existentes e substituição por abraçadeiras novas.
